# Sprinklers are protecting you... MIC-Europe protects your sprinklers!

VdS: "73% van droge systemen na 12,5 jaar afgekeurd!"

*"MIC-Guard : Breed spectrum corrosie bestrijdingsproduct, speciaal ontwikkeld voor sprinkler brandbeveiligingssystemen."*

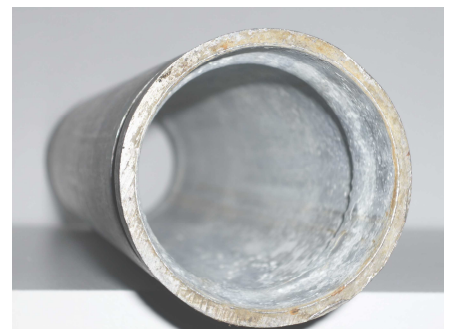
Na 20 maanden

Onder: Behandelde buisje na 20 maanden; MIC-Guard geeft een perfecte bescherming.

Vanaf november 2006 volgen we twee identieke buisjes deels voorzien van verontreinigd

water. Een veelvoorkomende situatie in droge systemen. Een van de buisjes werd behandeld met MIC-Guard.

Met regelmaat worden de buisjes opengemaakt en gefotografeerd. Twee zaken worden duidelijk; het doorgaande corrosieproces in het ene buisje en de beschermende filmvorming in het ander buisje.
